ABFALLWIRTSCHAFT WESERMARSCH

Zentraldeponie Brake-Käseburg Bauabschnitt Süd

Jahresübersicht 2021
Erklärung zum Deponieverhalten

März 2022

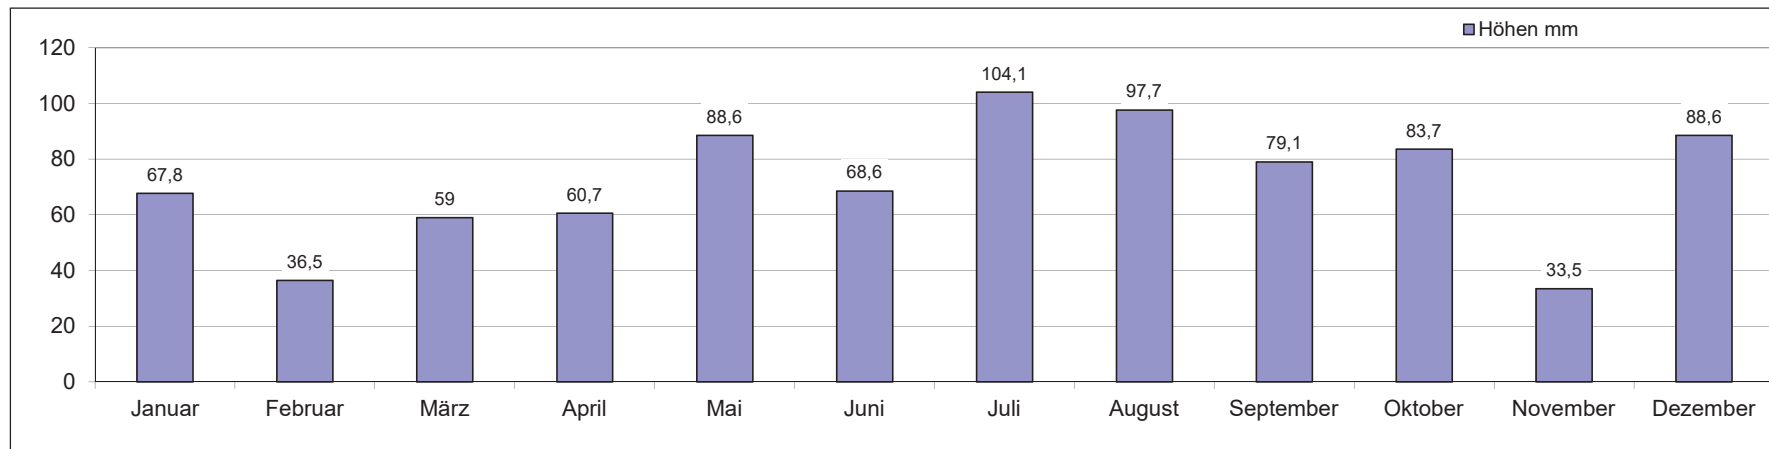
Messstelle: DWD-Station Ovelgönne

Januar	Februar	März	April	Mai	Juni	Juli	August	September	Oktober	November	Dezember	Gesamt
Höhen	mm	67,8	36,5	59	60,7	88,6	68,6	104,1	97,7	79,1	83,7	33,5	88,6	867,9

Aufgrund einer Störung in der Software der Klimastation auf der Deponie konnten die aufgezeichneten meteorologischen Daten nicht in der benötigten Form ausgelesen werden. Daher wurde wie bereits im Vorjahr auf Daten des Deutschen Wetterdienstes zurückgegriffen (Station Ovelgönne). 2021 fielen an der genannten Station 868 mm Niederschlag. Auffallend waren die niederschlagsreichen Monate Mai, Juli, August und Dezember. In den Monaten Februar und November fielen die geringsten Niederschläge. Die monatliche Niederschlagsverteilung ist in Anlage 1.1 graphisch und in Tabellenform dargestellt.

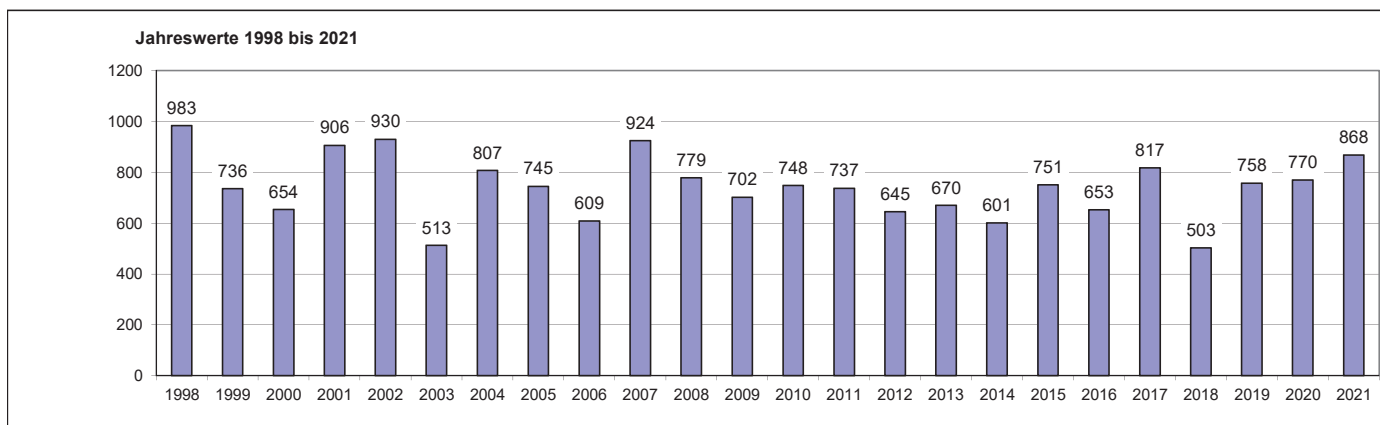
Niederschlagsverlauf 1998 bis 2021

Messstelle:
1998 - 2014 NLWKN Brake, Heinestr. 1
bzw. Deponie Käseburg
ab 2015 DWD Station Ovelgönne

Jahreswerte	1998	1999	2000	2001	2002	2003	2004	2005	2006	2007	2008	2009	2010	2011	2012	2013	2014	2015	2016	2017	2018	2019	2020	2021
Höhen in mm	983	736	654	906	930	513	807	745	609	924	779	702	748	737	645	670	601	751	653	817	503	758	770	868

Über den Zeitraum Januar 1998 bis Dezember 2021 liegen die Monats- und Jahressummen vor. Sie wurden aufbereitet und sind in Anlage 1.2 in Tabellenform und graphisch dargestellt.

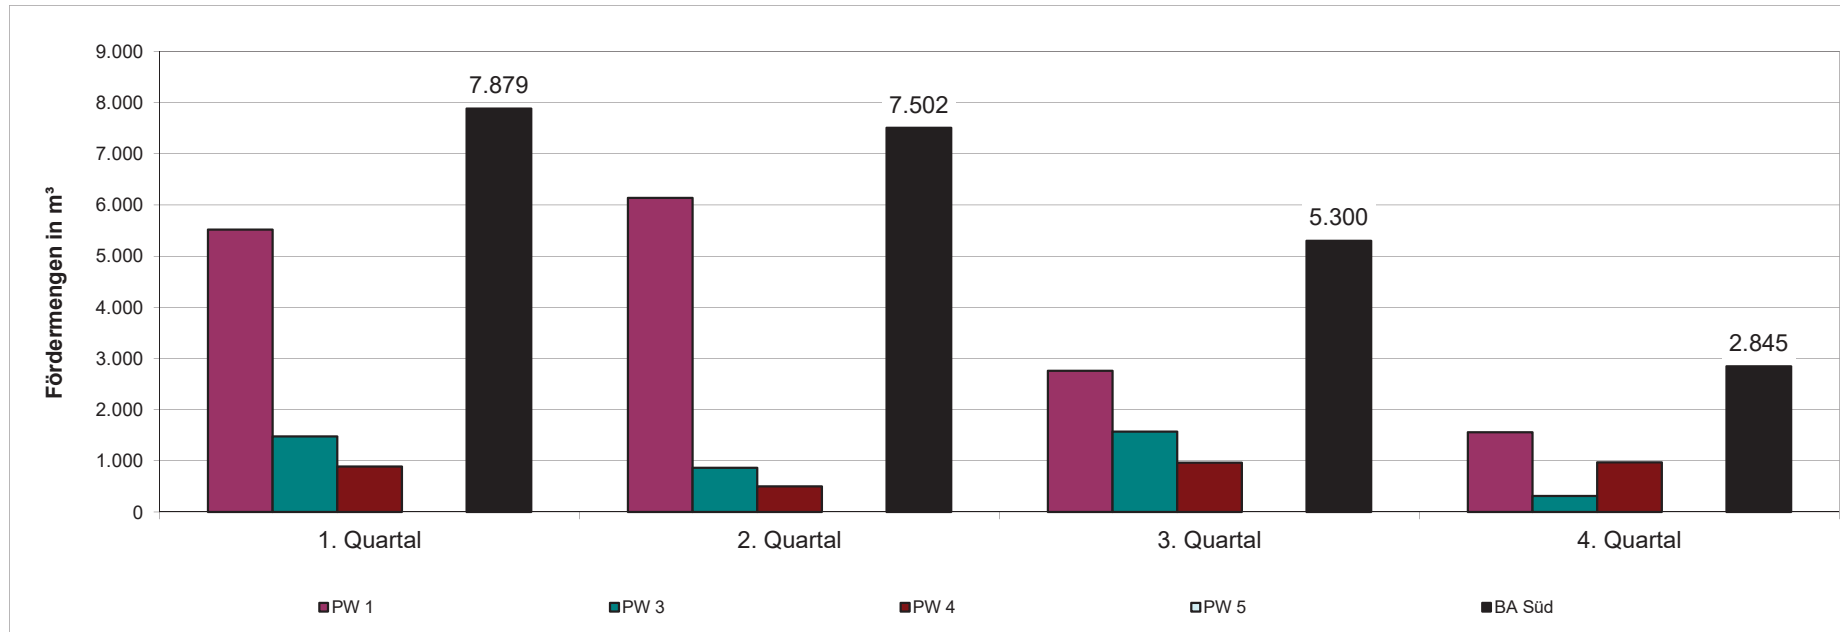
Quartalswerte

Förderaggregat	1. Quartal Menge m ³	2. Quartal Menge m ³	3. Quartal Menge m ³	4. Quartal Menge m ³	Gesamt Menge m ³
PW 1	5.514	6.132	2.761	1.558	15.965
PW 3	1.477	868	1.571	313	4.228
PW 4	889	502	968	974	3.333
PW 5	0	0	0	0	0
BA Süd	7.879	7.502	5.300	2.845	23.526

Die im Berichtszeitraum geförderten Sickerwassermengen je Quartal sind nach Pumpwerken getrennt und als Gesamtwert BA Süd aufbereitet in Anlage 2.1 in Tabellenform und graphisch dargestellt. Im Jahr 2021 wurden insgesamt 23.526 m³ abgepumpt und der Sickerwasserkläranlage zugeführt. In dieser wird das Sickerwasser zusammen mit dem des BA Nord vor der Ableitung zur Weser gereinigt.

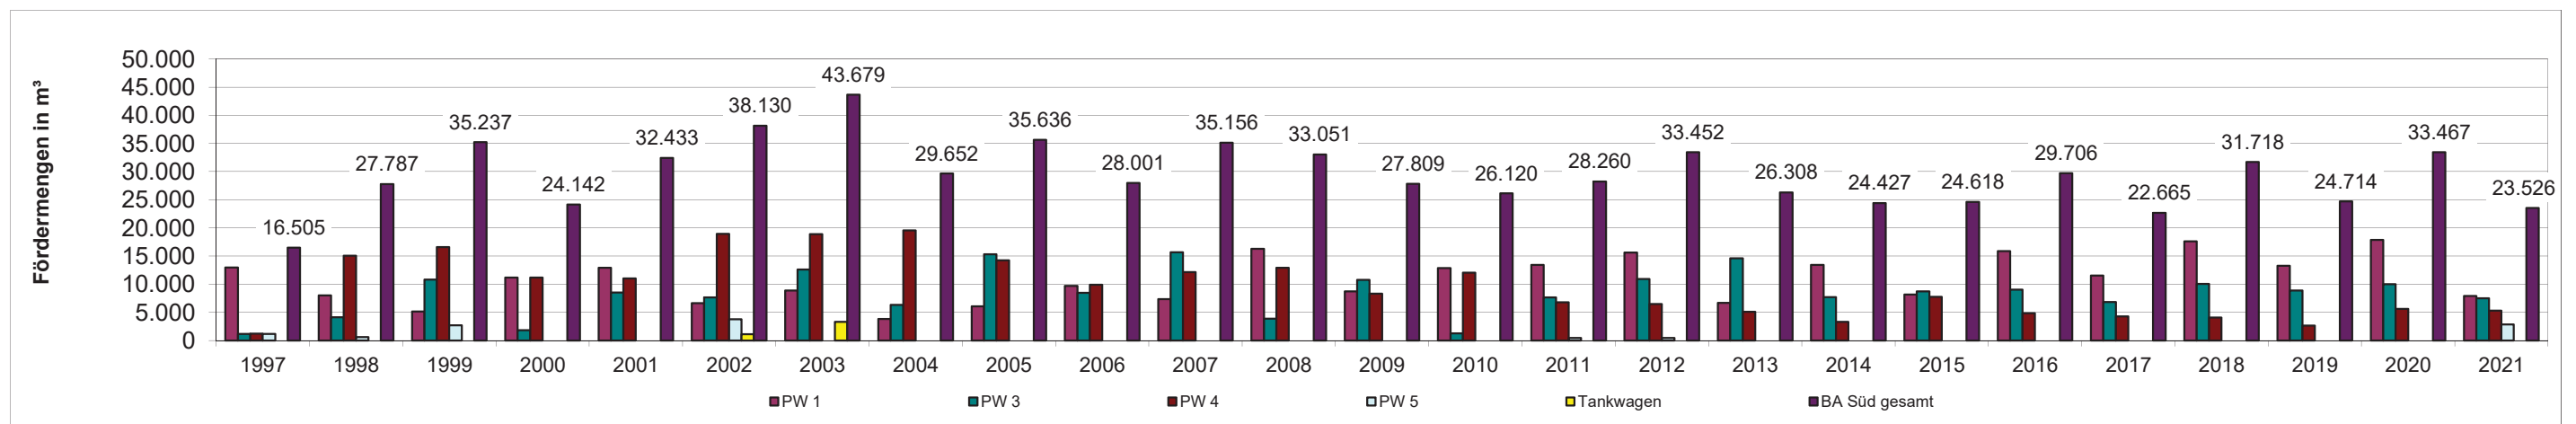
Sickerwasserförderung 1997 bis 2021

Tankwagen						1.127	3.314																		
BA Süd gesamt	16.505	27.787	35.237	24.142	32.433	38.130	43.679	29.652	35.636	28.001	35.156	33.051	27.809	26.120	28.260	33.452	26.308	24.427	24.618	29.706	22.665	31.718	24.714	33.467	23.526

Mit der Inbetriebnahme der Sickerschlitzebewirtschaftung beginnt auch die kontinuierliche Dokumentation der Sickerwasserfördermengen des BA Süd. Die Fördermengen werden in der Sickerwasserkläranlage erfasst, registriert und dokumentiert. In Anlage 2.2 sind die Jahresmengen nach Förderaggregaten getrennt und als Gesamtwert BA Süd aufbereitet in Tabellenform und graphisch dargestellt.

Festzustellen ist, dass die im BA Süd geförderten Sickerwassermengen in 2002 und 2003 angestiegen sind und im Verhältnis zu den Niederschlagsmengen relativ hoch sind. Insbesondere für das Jahr 2003 ist die große Sickerwassermenge im Abbau des in den Vorjahren gebildeten Einstaus begründet. Zwischen 2004 und 2010 ist eine abnehmende Sickerwassermenge zu verzeichnen, die 2011 und 2012 einem

Wiederanstieg unterlag. Zwischen 2013 und 2017 schwankt die jährlich abgepumpte Sickerwassermenge im Mittel um ca. 25.500 m³/Jahr. In 2018 war eine Steigerung auf 31.718 m³ zu verzeichnen, in 2019 ging die Sickerwassermenge wieder auf 24.713 m³ zurück, was in etwa dem Mittel der Jahre 2013 bis 2017 entspricht. Im Jahr 2020 stieg die abgepumpte Menge wieder auf 33.467 m³ an. Im Berichtsjahr wurden der Sickerwasserkläranlage aus dem BA Süd wiederum nur 23.526 m³ Sickerwasser zugeführt.

Auffallend ist, dass beginnend im Jahr 2015, kalenderjährlich abwechselnd geringere (i. M. ca. 24.000 m³) und größere (i. M. ca. 32.000 m³) Sickerwassermengen aus dem BA Süd abgepumpt wurden. Vermutlich wurde in den Jahren mit den größeren Fördermengen jeweils ein im Vorjahr entstandener Einstau mit abgebaut. Dies dürfte, zumindest zum Teil, auch der Grund für die seit Beginn der Förderung starken Schwankungen in den zur Kläranlage gepumpten Jahressickerwassermengen sein.

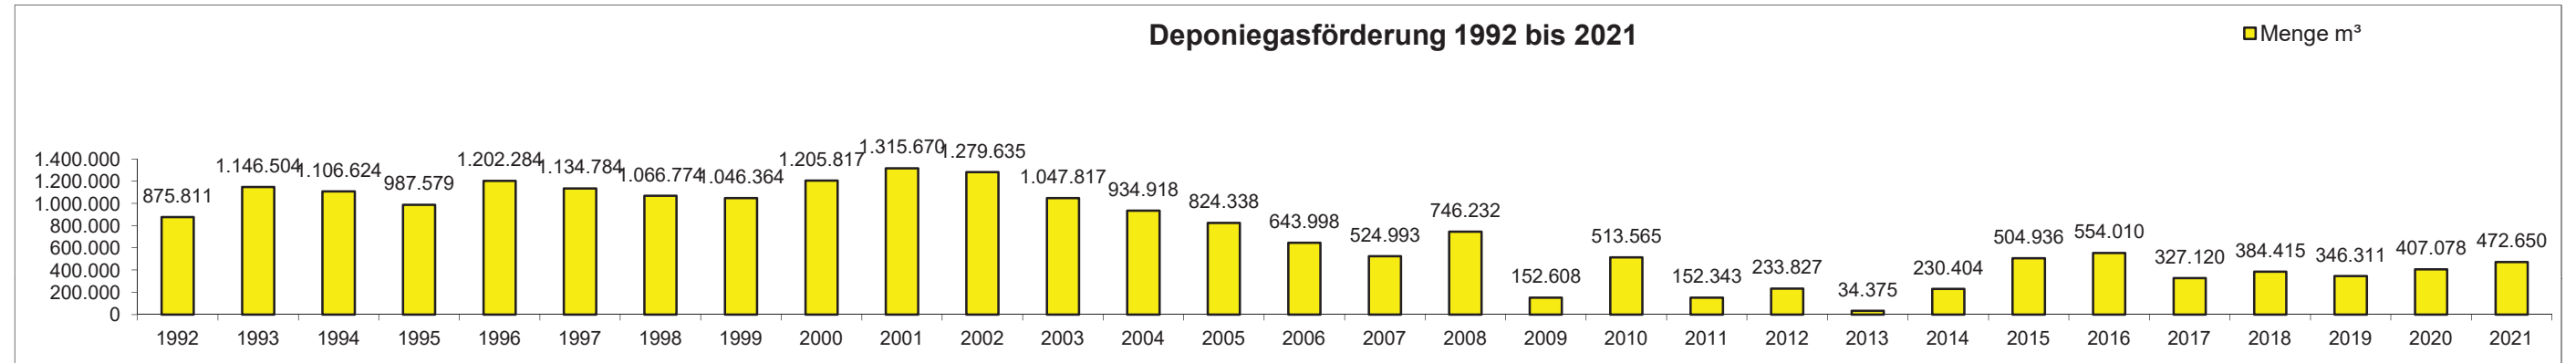
Deponiegasförderung 1992 bis 2021

1992	1993	1994	1995	1996	1997	1998	1999	2000	2001	2002	2003	2004	2005	2006	2007	2008	2009	2010	2011	2012	2013	2014	2015	2016	2017	2018	2019	2020	2021
Menge	m³	875.811	1.146.504	1.106.624	987.579	1.202.284	1.134.784	1.066.774	1.046.364	1.205.817	1.315.670	1.279.635	1.047.817	934.918	824.338	643.998	524.993	746.232	152.608	513.565	152.343	233.827	34.375	230.404	504.936	554.010	327.120	384.415	346.311	407.078	472.650
CH4	Vol. %	43,0	54,4	52,5	53,0	50,7	50,1	59,4	56,3	52,1	48,9	46,5	42,0	43,4	43,1	42,5	44,3	42,9	39,4	41,0	39,4	44,3	67,8	51,8	38,1	34,7	41,6	40,3	37,0	35,7	32,7
CO2	Vol. %	26,2	33,3	32,0	36,5	33,5	29,9	29,3	26,1	24,9	24,3	24,6	22,0	23,6	18,6	17,7	23,6	25,2	23,7	22,2	23,7	27,1	24,5	23,5	31,5	28,4	23,5	22,1	21,2		
O2	Vol. %	1,0	1,0	0,7	0,4	0,6	0,4	0,3	0,5	1,0	0,5	0,2	0,9	0,1	0,3	0,2	0,2	0,2	0,3	1,3	0,3	0,0	0,0	0,0	0,3	0,3	1,5	1,1	0,2

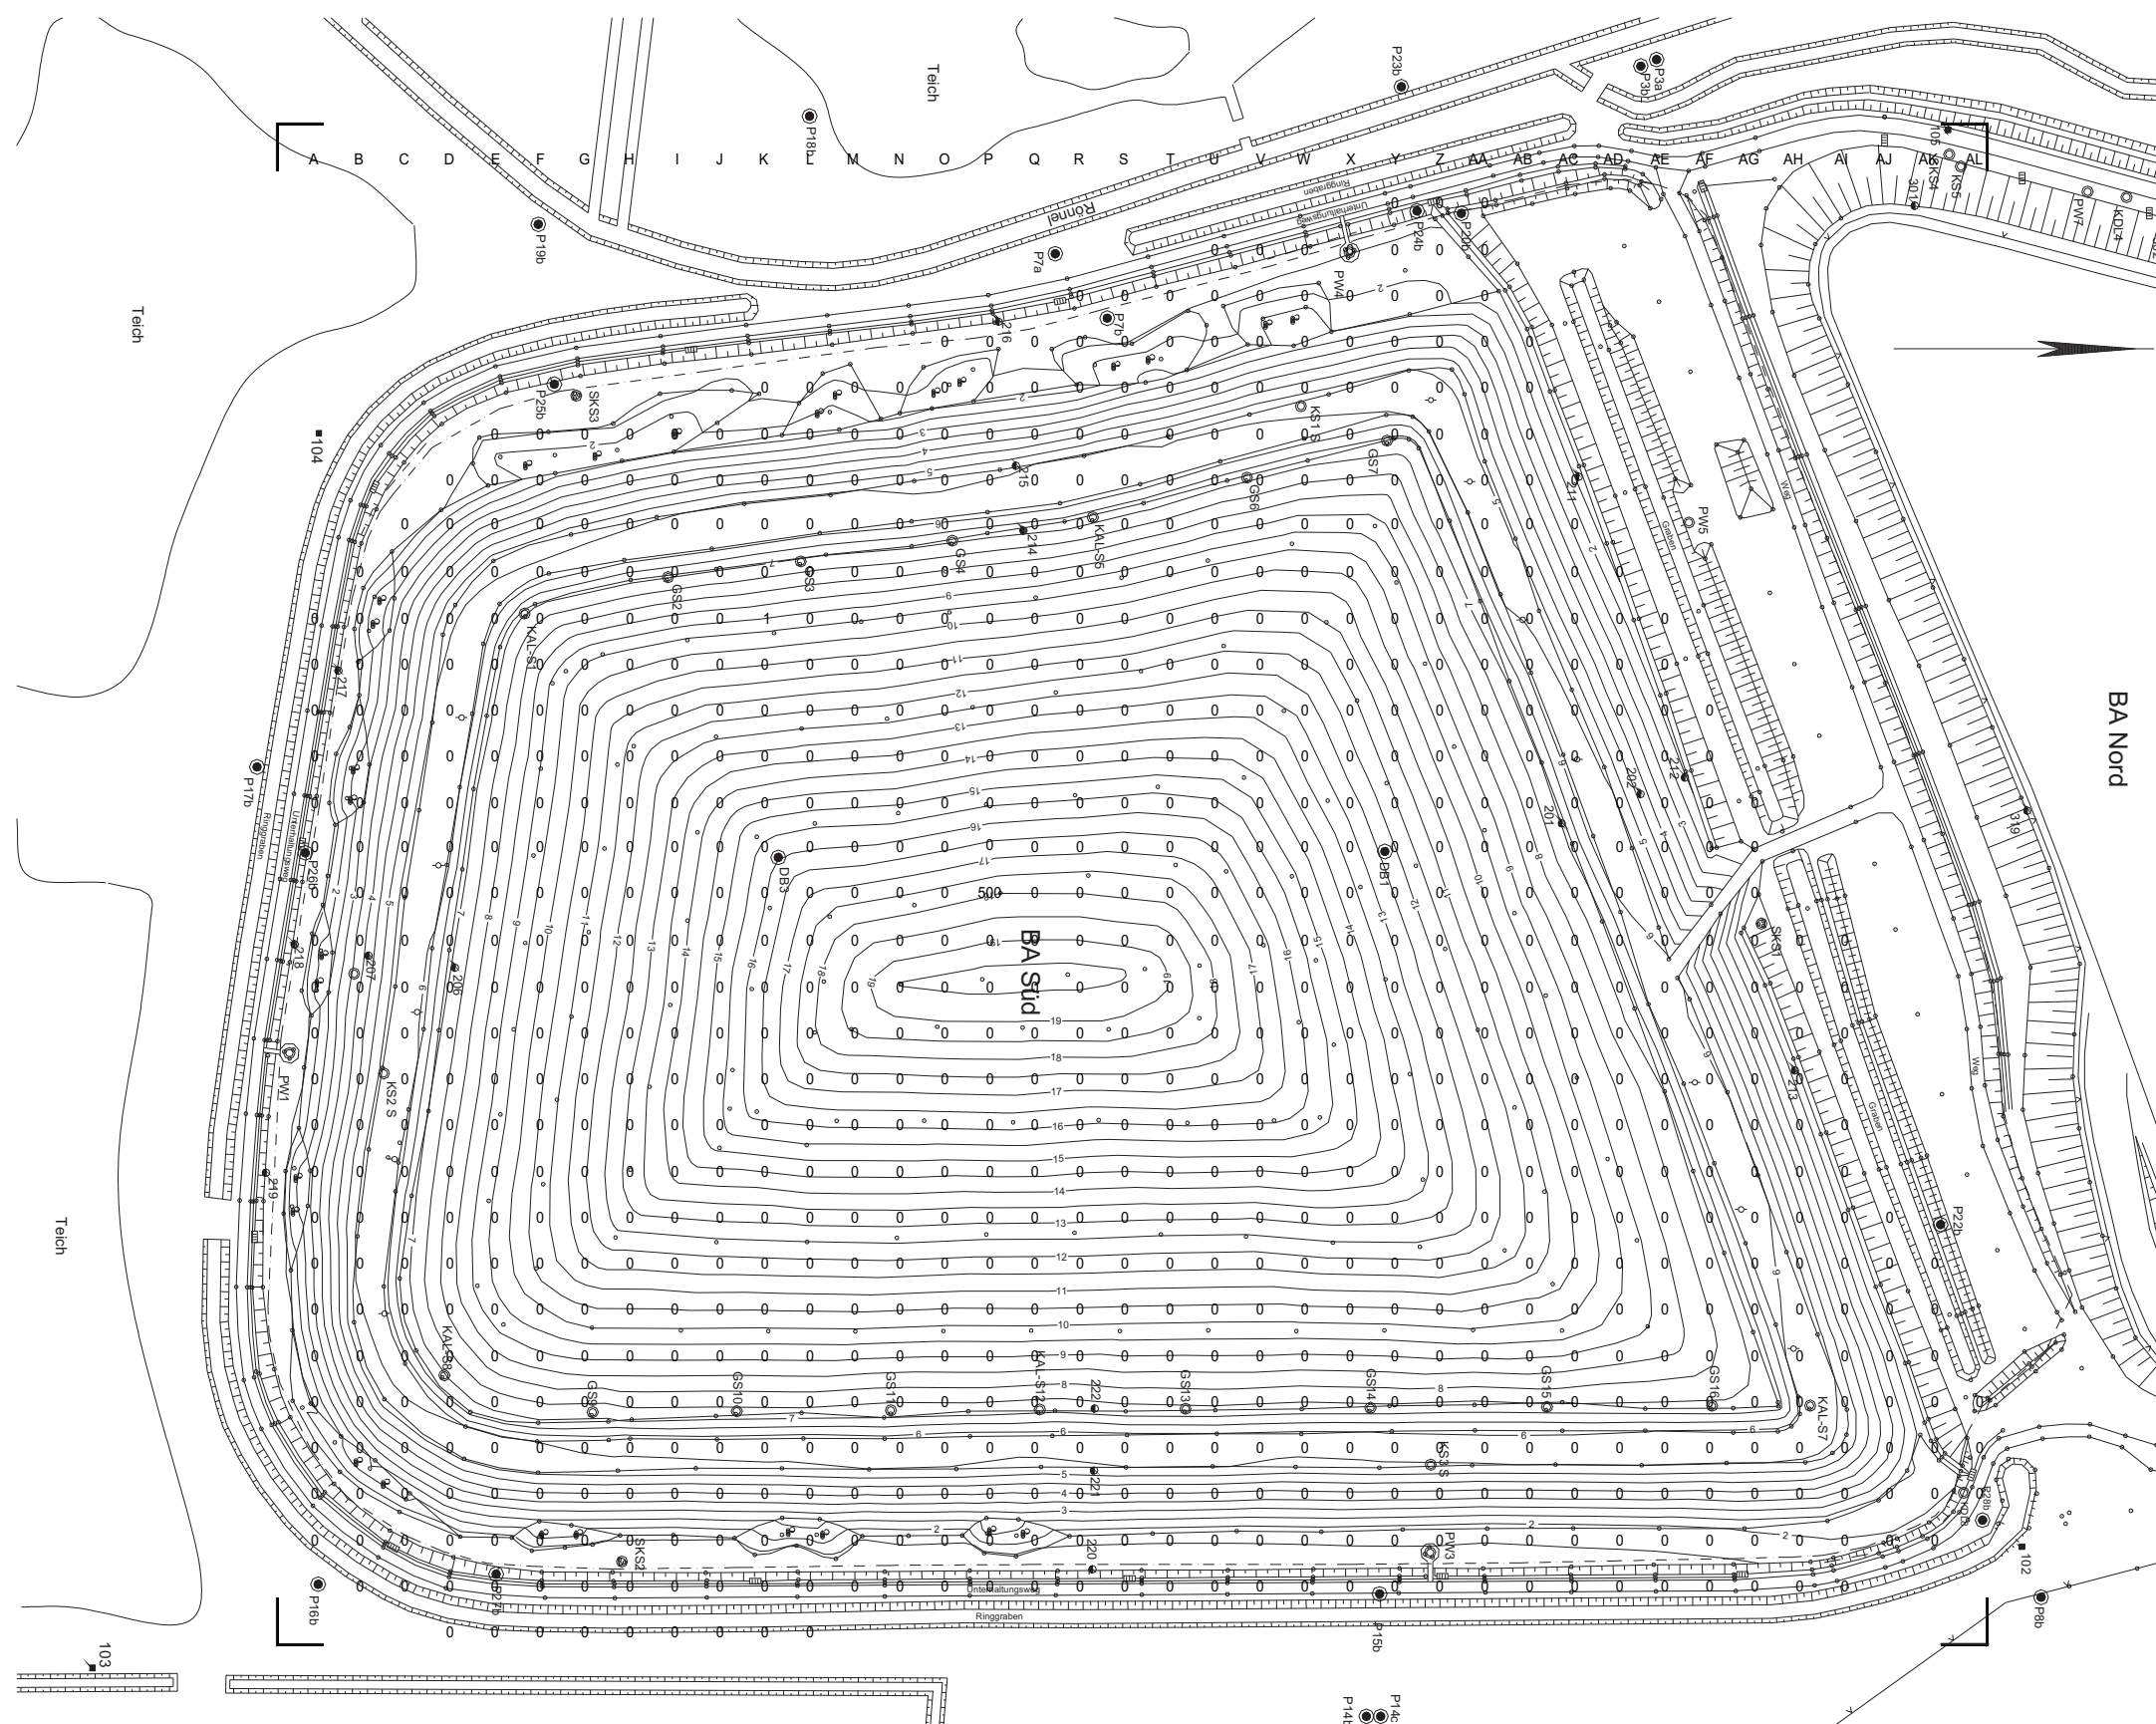
Anhang 1.2: Messwerte Emissionen

Datum: 29.09.2021
 Verm. Fläche: ca. 14,4 ha
 Messtechniker: Schäfer
 Luftdruck: 1012 hPa
 Wind: 2,0 m/s
 Lufttemperatur: 12,3 °C
