ABFALLWIRTSCHAFT WESERMARSCH

Hausmülldeponie Galing

Jahresübersicht 2023
Erklärung zum Deponieverhalten

März 2024

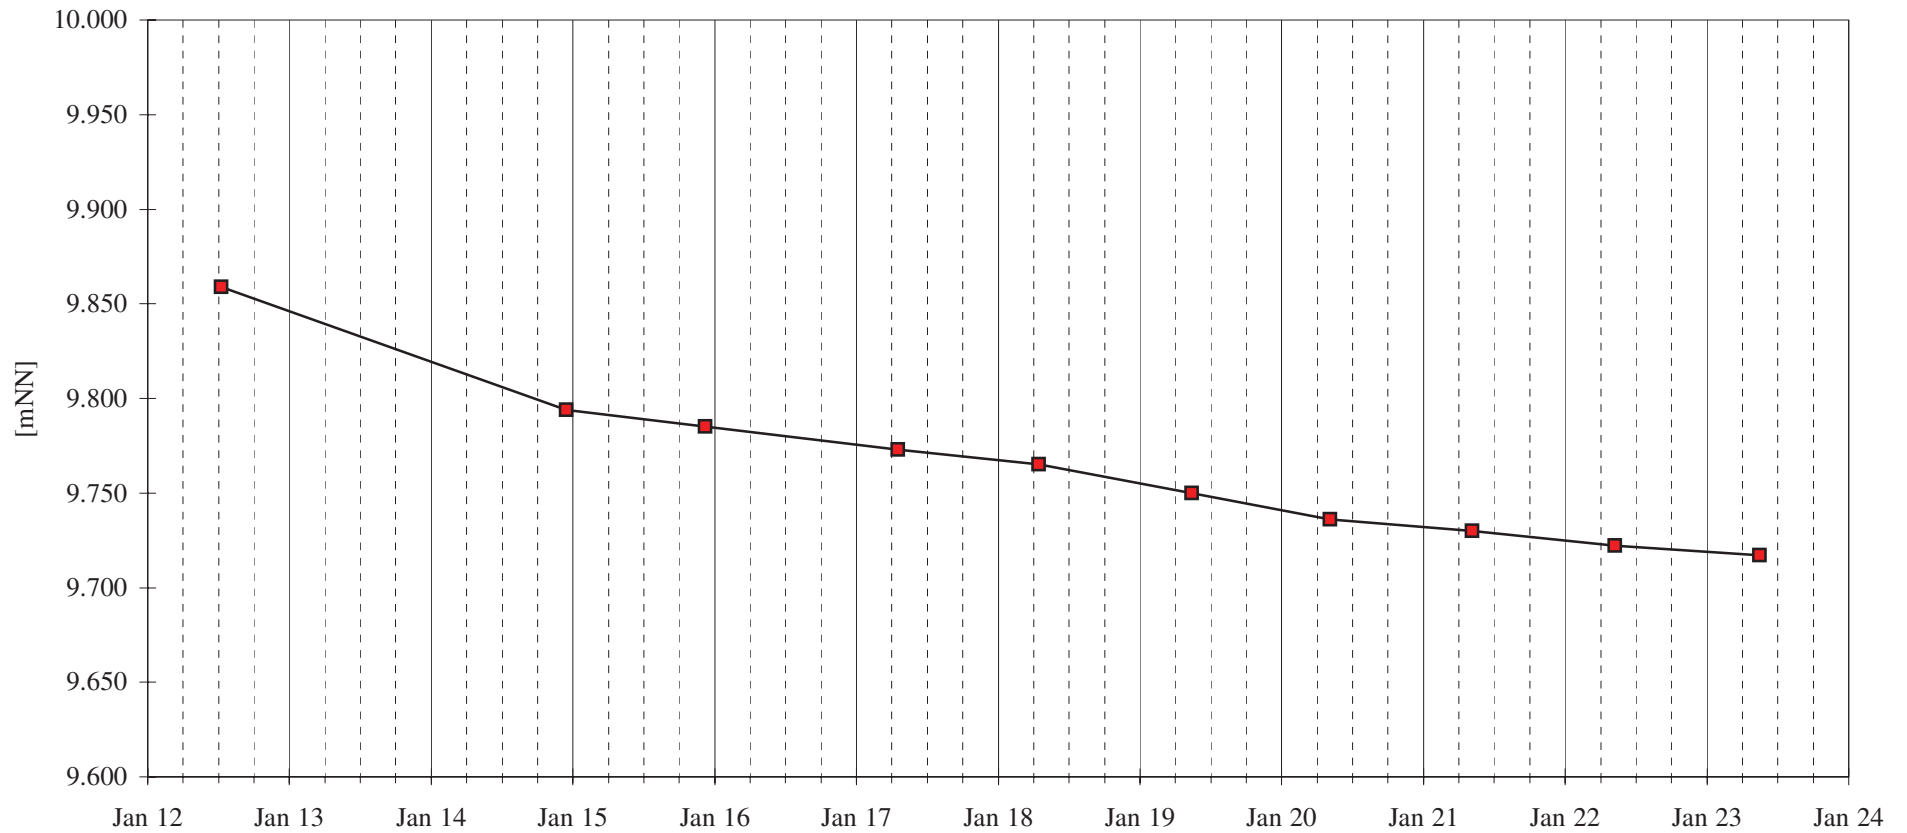
Pegel Nr.: SP7

Setzungskurve

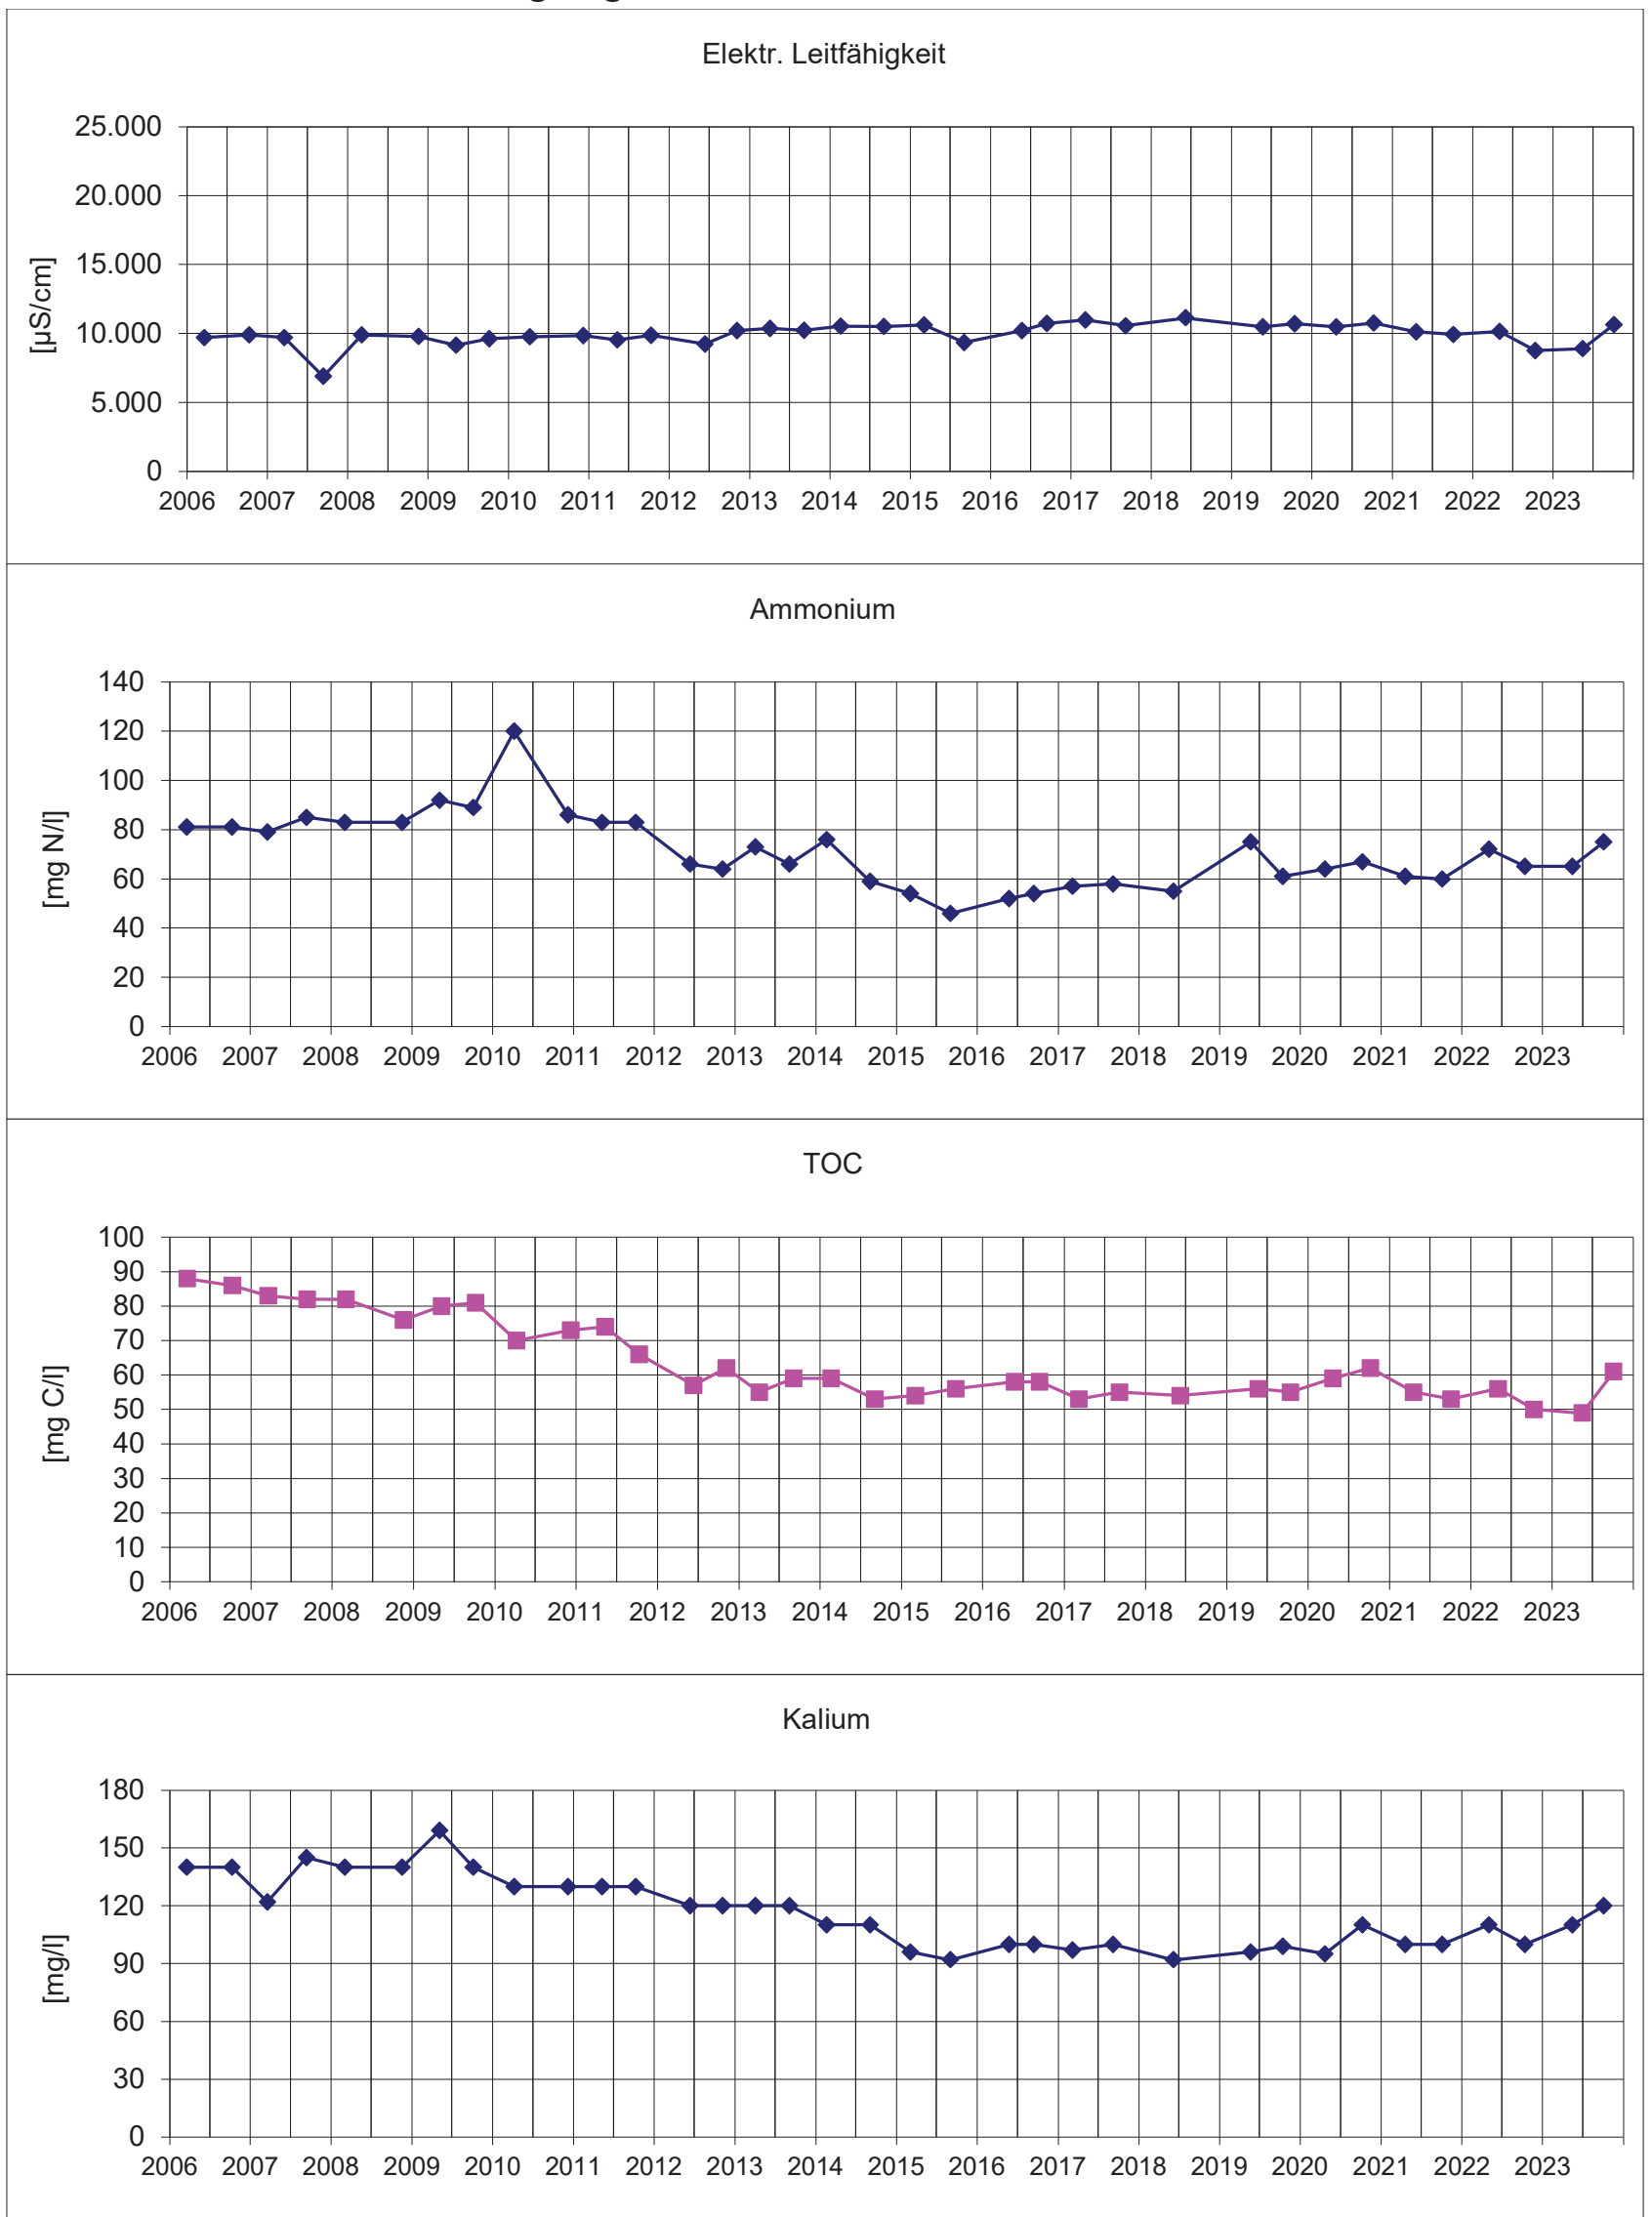
Konzentrationsganglinien Grundwassermessstelle 2.10

Die im Berichtsjahr gemessenen Stoffkonzentrationen bewegen sich in allen Messstellen auf dem Konzentrationsniveau der Vorjahre. Im Bereich der Messstelle 2.10 ist das Grundwasser geprägt durch insgesamt vergleichsweise hohe Gehalte an Ammonium, Kalium und TOC, die bis einschließlich 2015 einem rückläufigen Trend unterlagen und seitdem auf dem erreichten Niveau verharren. Die Messstelle 2.11 weist eine unauffällige Grundwasserzusammensetzung mit vergleichsweise geringer Mineralisation auf. In 2.11 sind tendenziell abnehmende Konzentrationen der elektrischen Leitfähigkeit (Salzgehalt), Kalium und TOC zu beobachten.

Ein Einfluss der Deponie auf das Grundwasser im Bereich 2.10 ist weiterhin nicht auszuschließen. Darüber hinaus ist eine Beeinträchtigung des oberflächennahen Grundwassers durch die Deponie nicht gegeben.
