# ABFALLWIRTSCHAFT WESERMARSCH

## Zentraldeponie Brake-Käseburg Bauabschnitt Nord

Erklärung zum Deponieverhalten  
Jahresübersicht 2019

März 2020

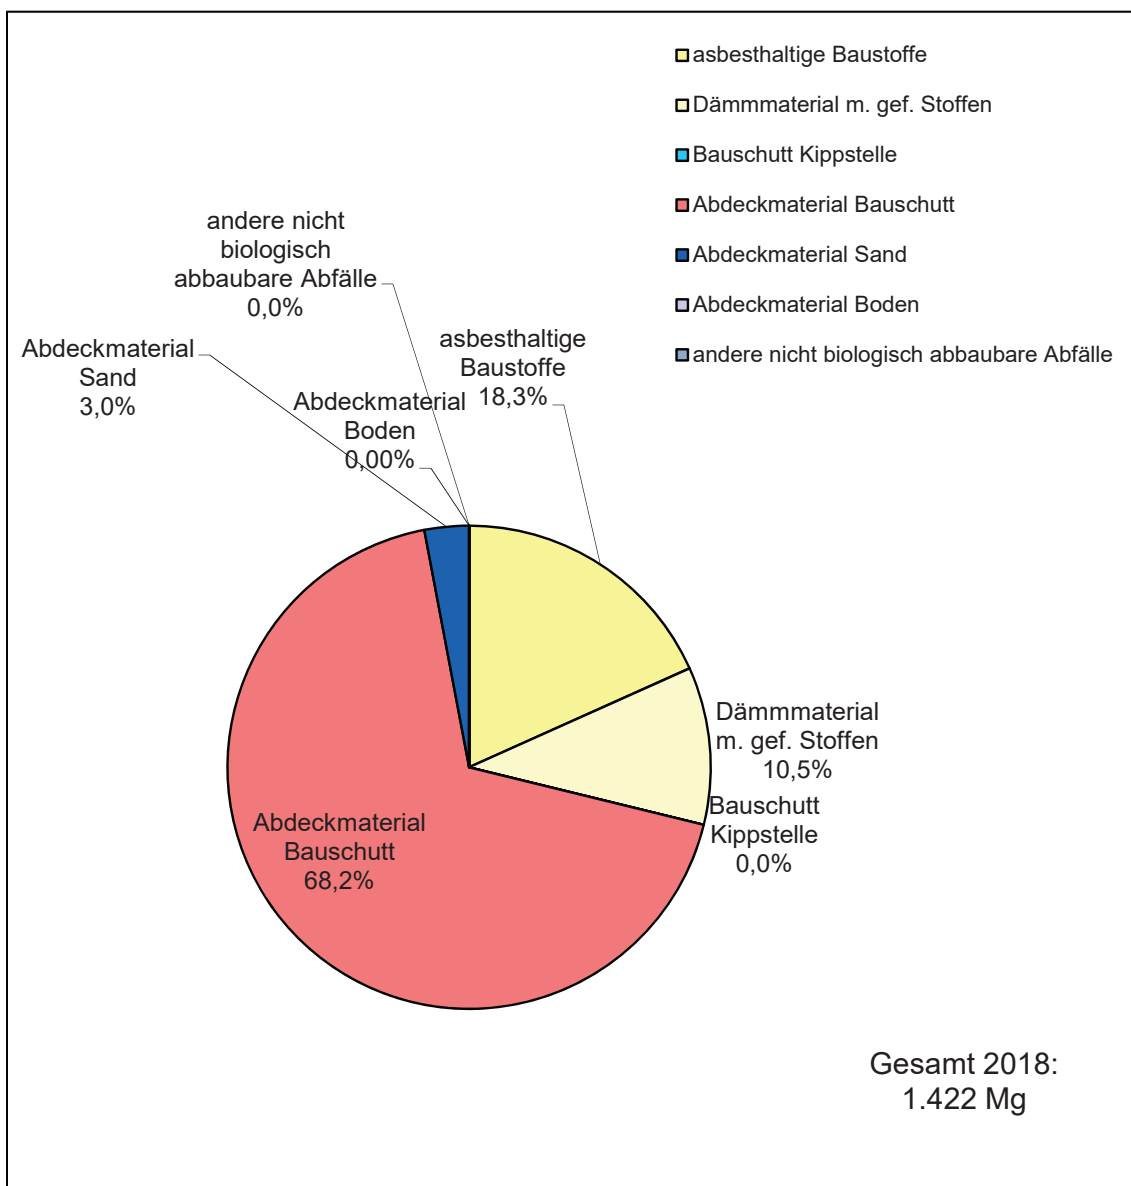
### Ablagerungsmengen 2019 in Mg

Im Berichtsjahr wurden auf der Deponie Brake-Käseburg insgesamt 1.490 Mg Abfälle abgelagert. Der Großteil hiervon wurde zur Abdeckung der eingelagerten asbesthaltigen Baustoffe verwandt. Im Einzelnen handelte sich um asbesthaltige Baustoffe (18,3 %), Dämmmaterialien mit gefährlichen Stoffen (10,5 %), Bauschutt als Abdeckmaterial (68,2 %) sowie Sand als Abdeckmaterial (3,0 %). Die im Berichtsjahr abgelagerten Mengen sind nach Fraktionen untergliedert in Anlage 2.1 graphisch und in Tabellenform dargestellt.

Im Berichtsjahr hat sich die Ablagerungsmenge gegenüber dem Vorjahr (1.422 Mg) um rd. 5 % auf 1.490 Mg erhöht. Hiervon wurden 1061 Mg (Bauschutt, Sand) als Abdeckmaterial eingebaut.
